## 令和2年2月5日神奈川県逗子市で発生した土砂災害の調査結果

令和2年2月7日（金）

国土技術政策総合研究所 土砂災害研究部 土砂災害研究室 室長 中谷 洋明  
研究官 金澤 瑛

神奈川県逗子市池子

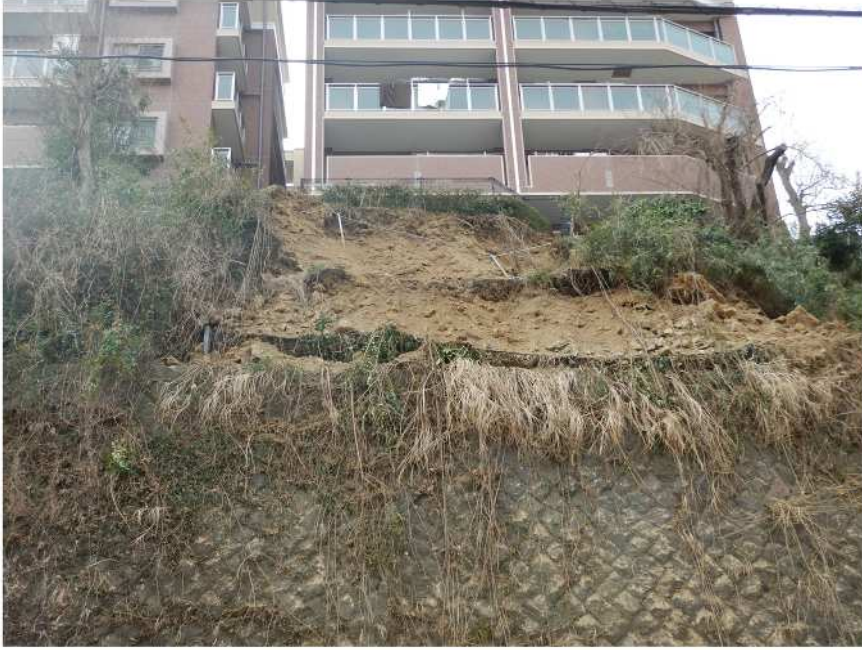
- 東北東向きの日当たりの悪い急傾斜面において風化により崩落したもの。(マンションの日影に当たり植生は貧弱になっている。)
- 崩落は水による流動ではなく、乾湿、低温等による風化からの崩落。基盤岩が安定していることと、残存土砂が少ないことから、未崩落部分について土砂移動が発生しても、道路を越えて家屋に到達するとは考えられない。対策工法として法枠工等を施す場合でも、崩落斜面の基盤岩は未風化状態では安定であることからアンカー工やボルト工による斜面補強は不要。
- 崩落箇所の両側斜面についても土層は薄く、現在不安定土砂は見られない。両側斜面についても危険度点検と被覆対策の要否を含めた判断のため調査が必要である。ただし、万一両側斜面が崩れた場合でも市道の斜面から遠い側の歩道に即座に達するほどの土砂量はないと推察される。
- 斜面下部の道路については、日常的な落石点検を前提に、表層土量に見合った落石防護柵を設置すれば、通常の安全性の確保は可能。
- 崩落部分については、斜面に残存する土砂を除去し、風化防止のため、被覆することが必要。
- 施工中の安全対策としては、崩落では事前に落石等の発生がある事例が多いことから、監視員による目視が適当。但し、崩落箇所対策工事に当たり、未崩落の両側斜面にはインバース線、傾斜計設置が望ましい。
- 崩落を引き起こす風化を早めた原因としては、直前1ヶ月の降雨、放射冷却を含む地表面での低温、凍結、強風の複合的な作用が有力。ただし、具体的にデータで裏付けることが必要。
- 崩落した斜面と同様に風化する等、危険性を有すると想定される箇所について点検等の対応が必要。

崩壊地全景

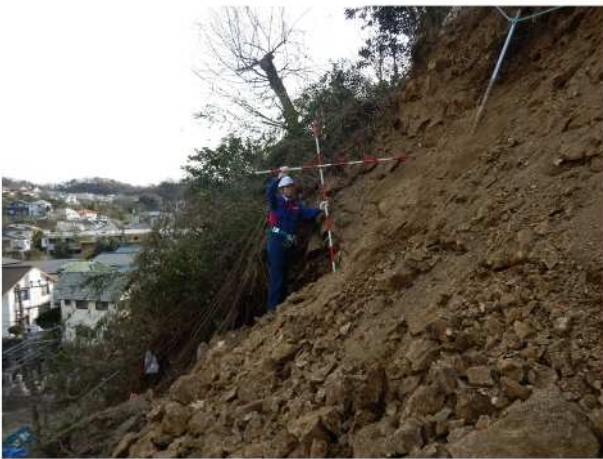
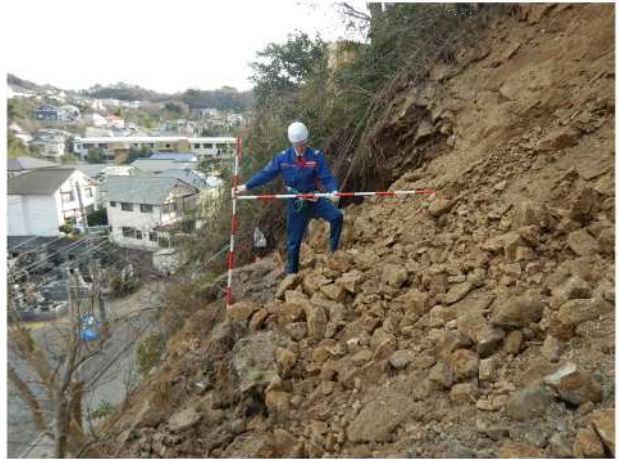
現地踏査により、崩壊形状、崩壊土砂の性状、基岩である凝灰岩の風化、亀裂進行状況、水ミチの有無、元の植生、下部石積みの状況を確認した。結果概要は以下の通り。崩壊幅は計測により上部で約9m、中部及び下部で約8m。深さはポール位置で1m前後、土層の発達は20～30cmと貧弱であった。角度は当てたポールから推定して54°。天端北端マンション付帯庭先の一部のブロックとの間に最大で40mm程度の引っ張り亀裂が見られたが、崩落以降拡大した形跡はなかった。凝灰岩は1m程度まで強風化しており塊状に30cm程度の径になるまで裂開。崩落土砂は風化したものが未風化な基盤岩の上を滑ったもの。

崩壊深:最大1.6m程度, 勾配1:1.4程度

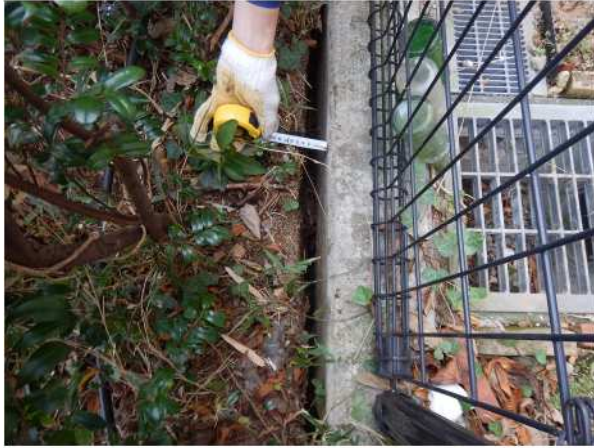
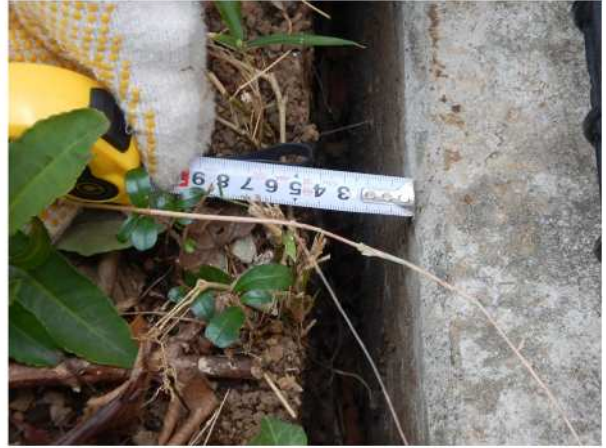
崩壊斜面上部の亀裂状況
