音霊跡地における杭の放置に関する報告と
今後の対策について

株式会社 音遊

■ 平成23年9月22日の状況報告

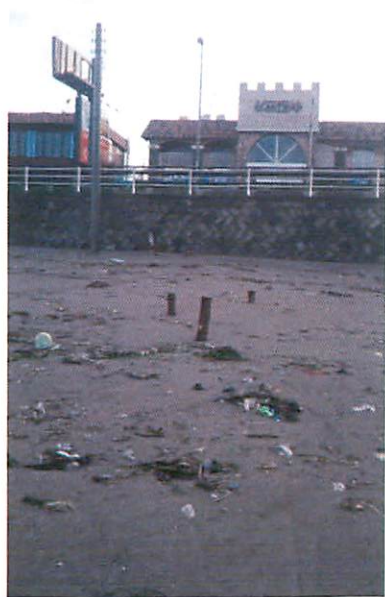
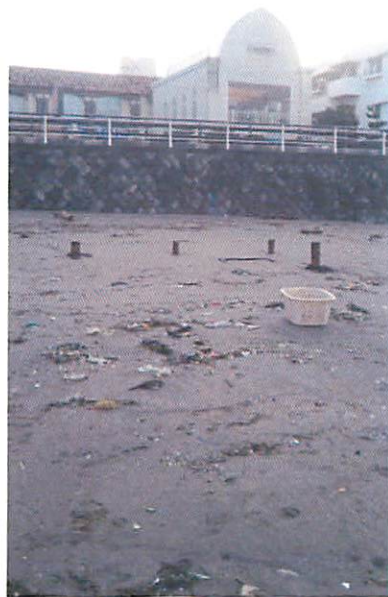
この杭の上に土台を乗せて建築しています
