逗子市立湘南保育園 外階段改修工事

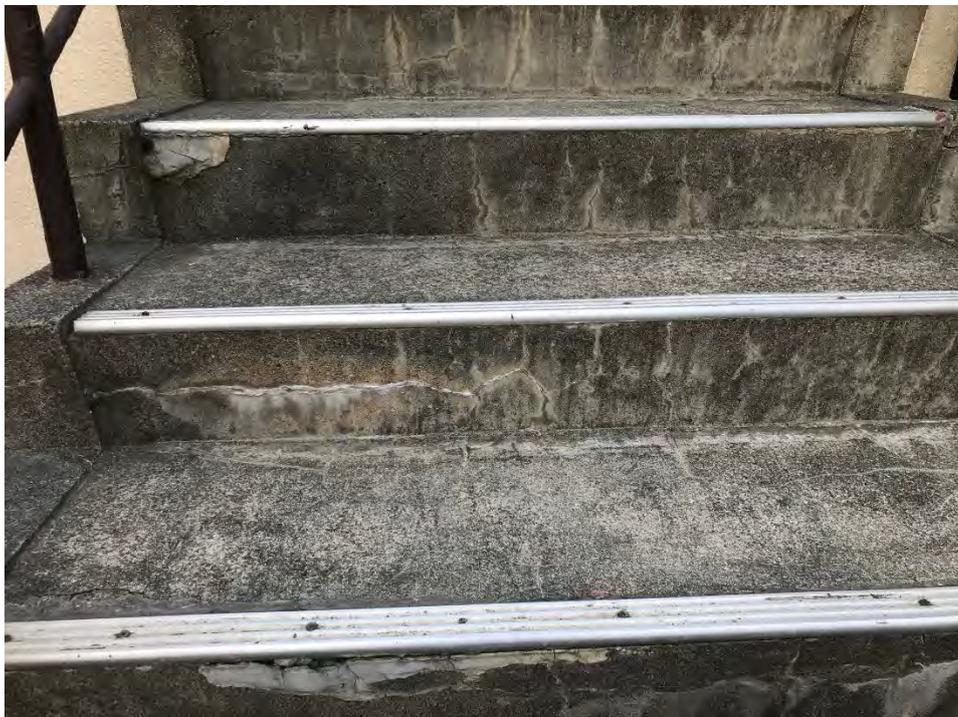
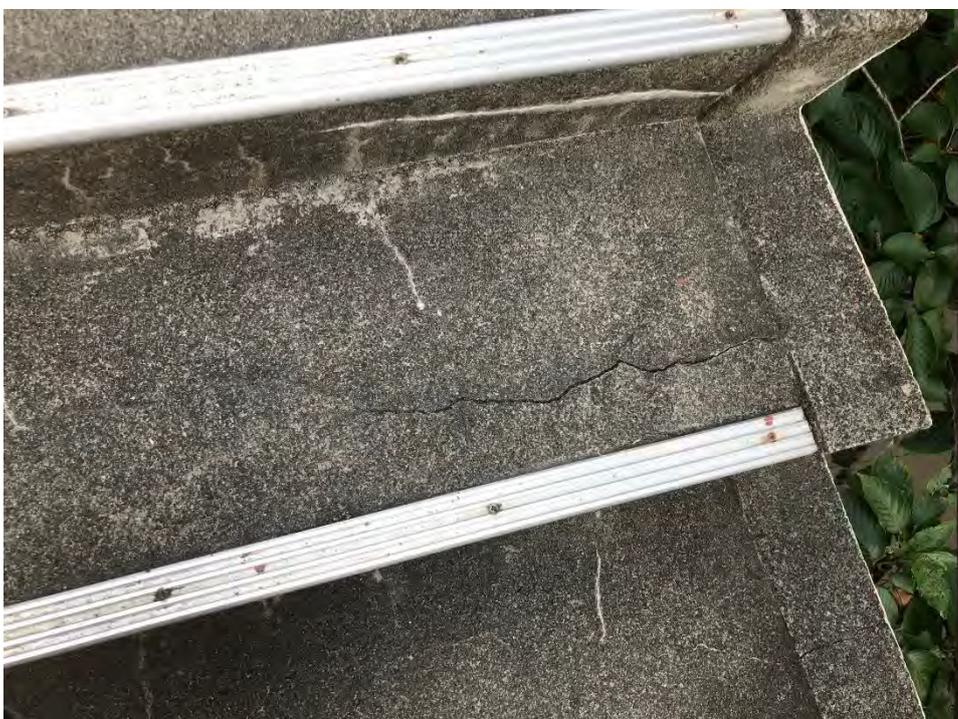
*** 現状**

コンクリートのひび割れが多数、剥離も見られる。

- 1 下地補修 ①浮き補修…樹脂注入 ②欠損補修…モルタル補修
- 2 防水工事 防滑性ビニール床シート貼付、防滑性階段用段鼻部材貼付
